1º Simpósio Brasileiro de
**Caracterização e
Conservação da Pedra**

**ROCHAS DO PATRIMÔNIO HISTÓRICO
CONSTRUÍDO DE PONTA GROSSA, PR**

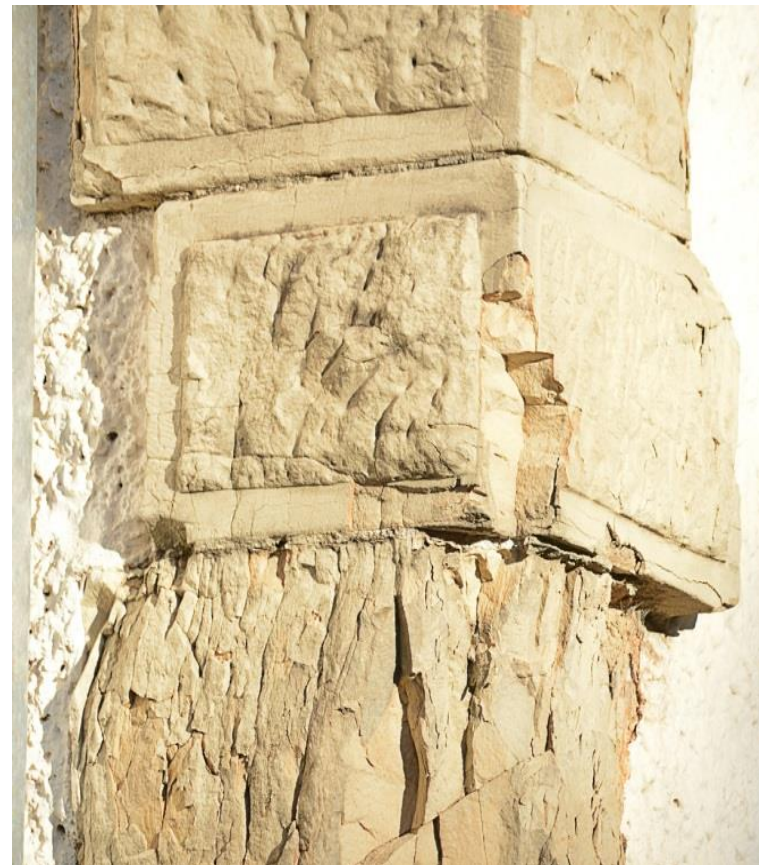
Cunhal de arenito da antiga estação (hoje Casa da Memória de Ponta Grossa) danificado.

A necessária substituição envolverá o uso de rochas procedentes da mesma fonte e a técnica de cantaria semelhante ao original.

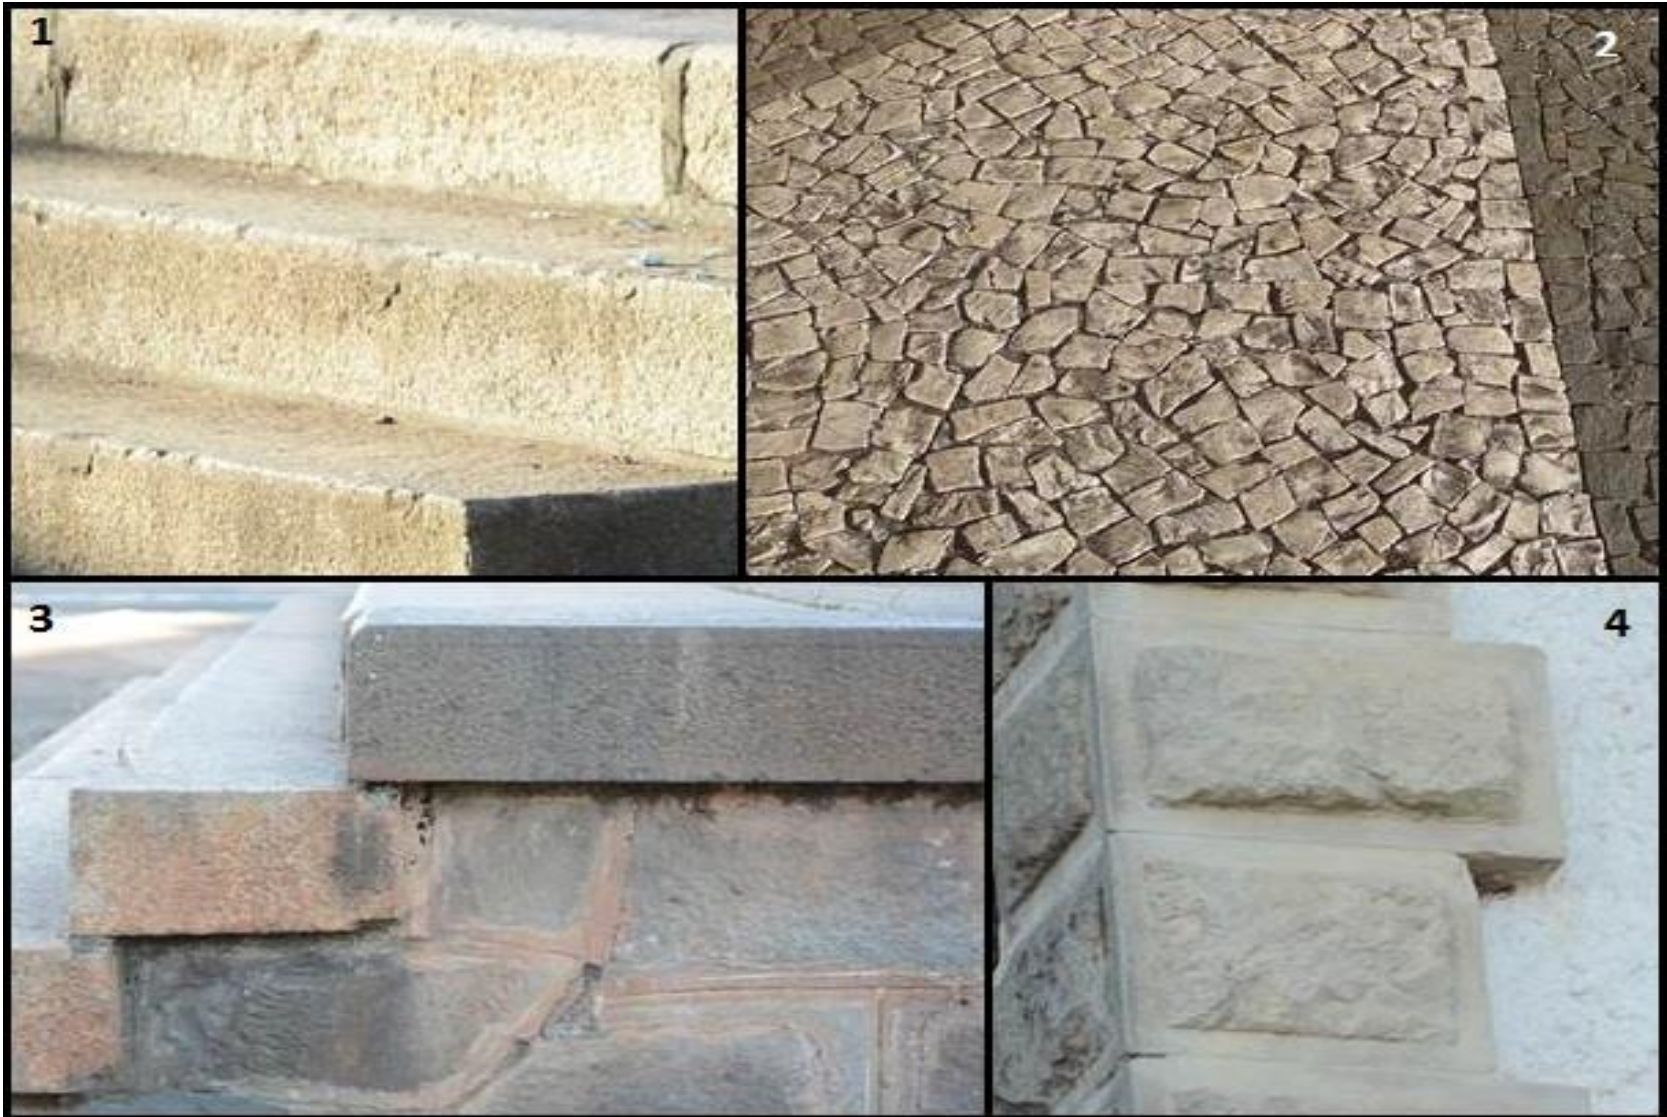
1. Escada de cantaria em diabásio; 2 – *Petit pavé* de metacalcário dolomítico; 3. Peças de cantaria em granito no terminal de carga de trens; 4. Cunhal da Casa de Memória em arenito.
Foto: Alessi

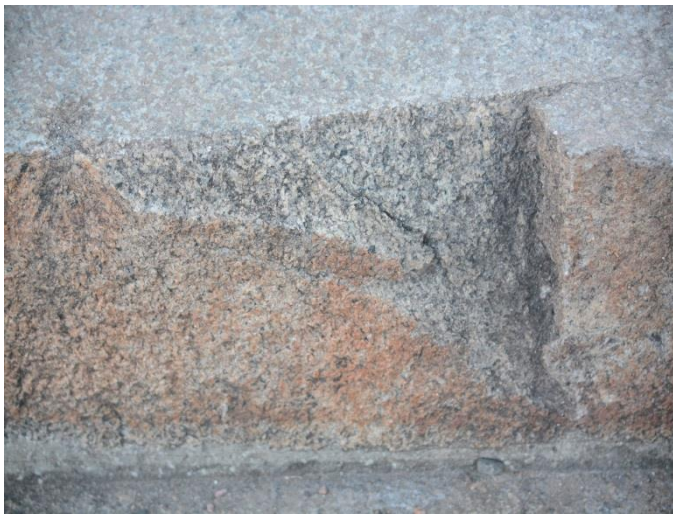
Detalhes de cantarias e pavimentos na estação ferroviária: 1 – Granito; 2 – Lousas e meio fio de diabásio; 3 – Escada de arenito; 4 – Escada de diabásio

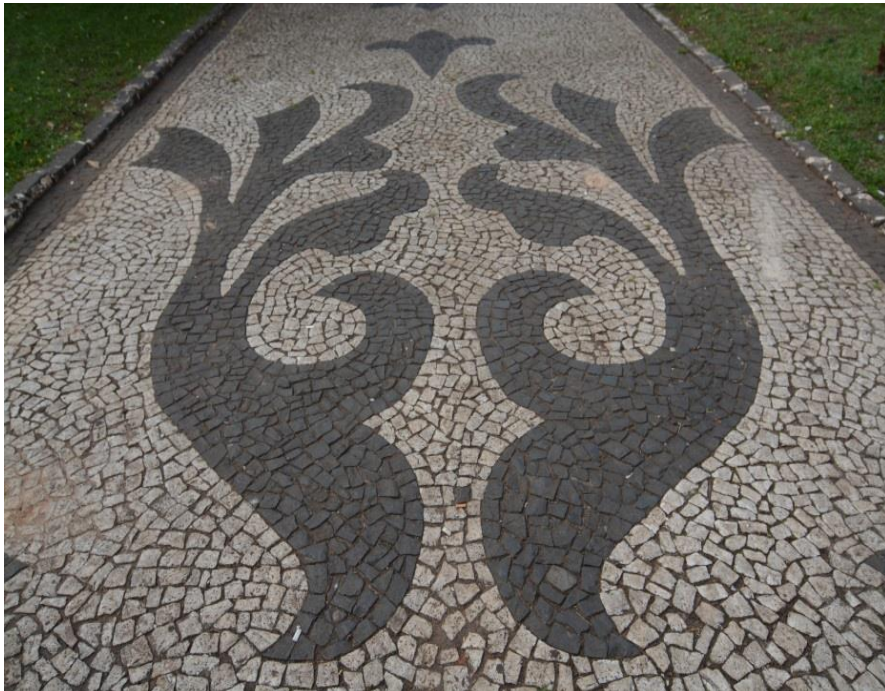
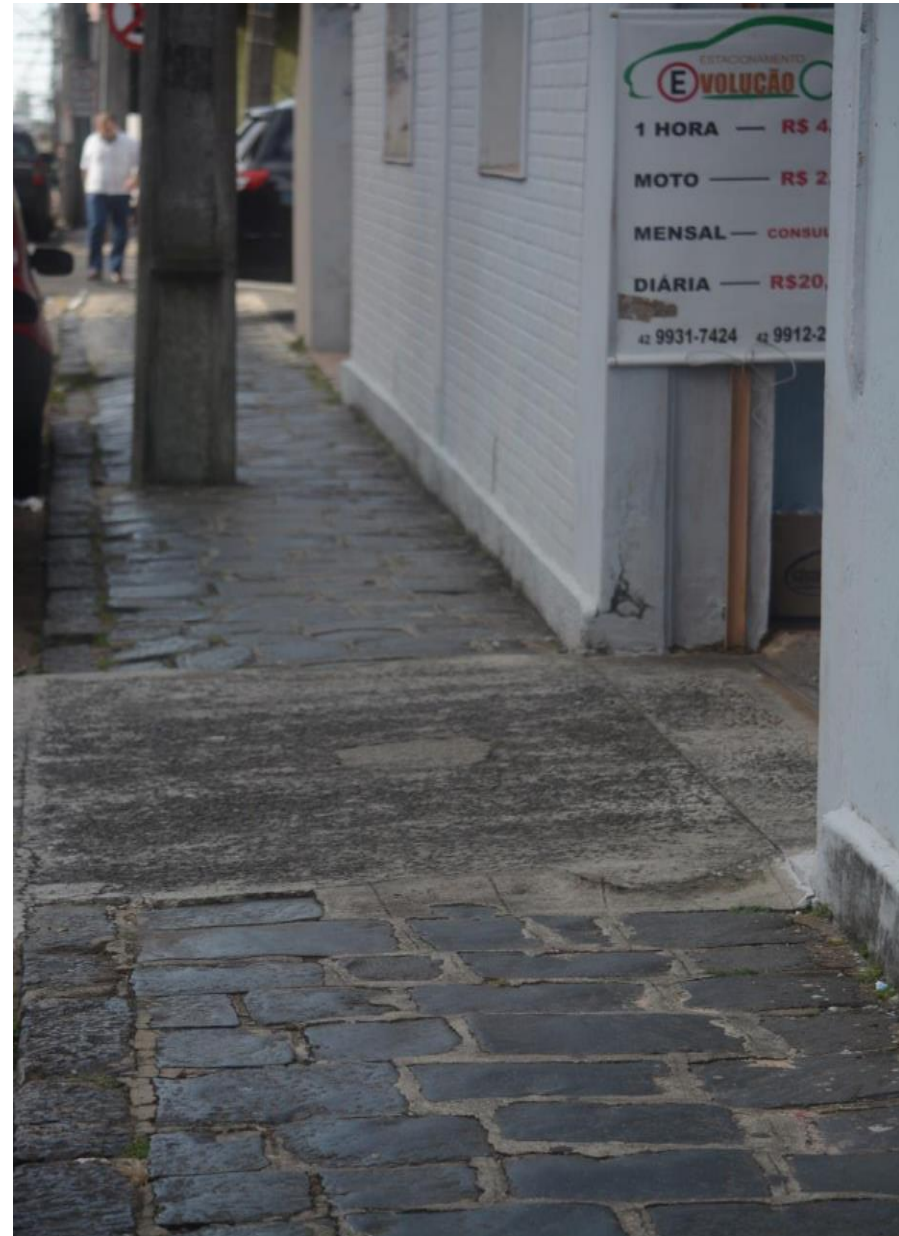
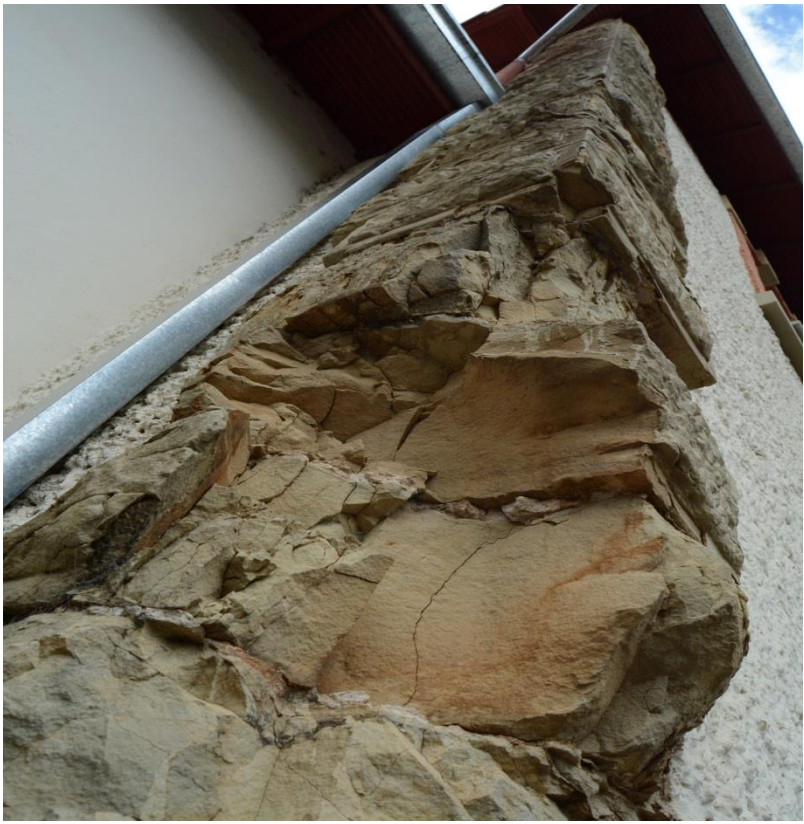
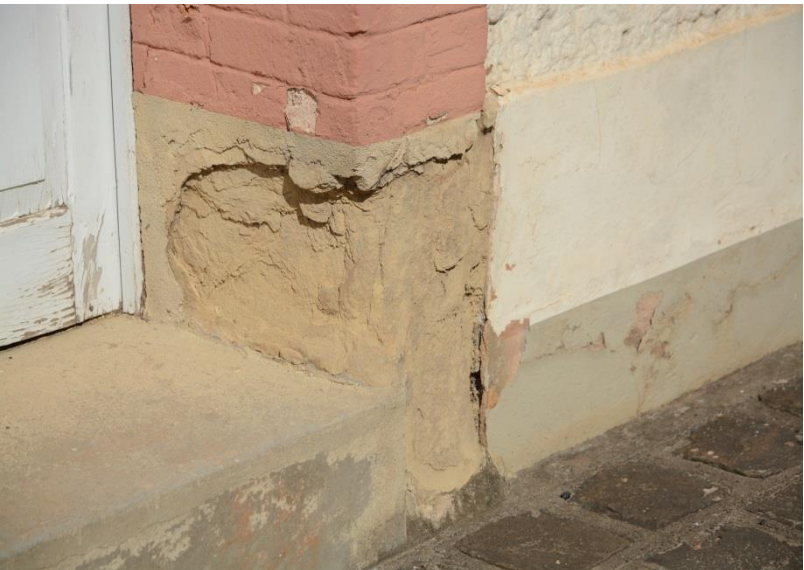
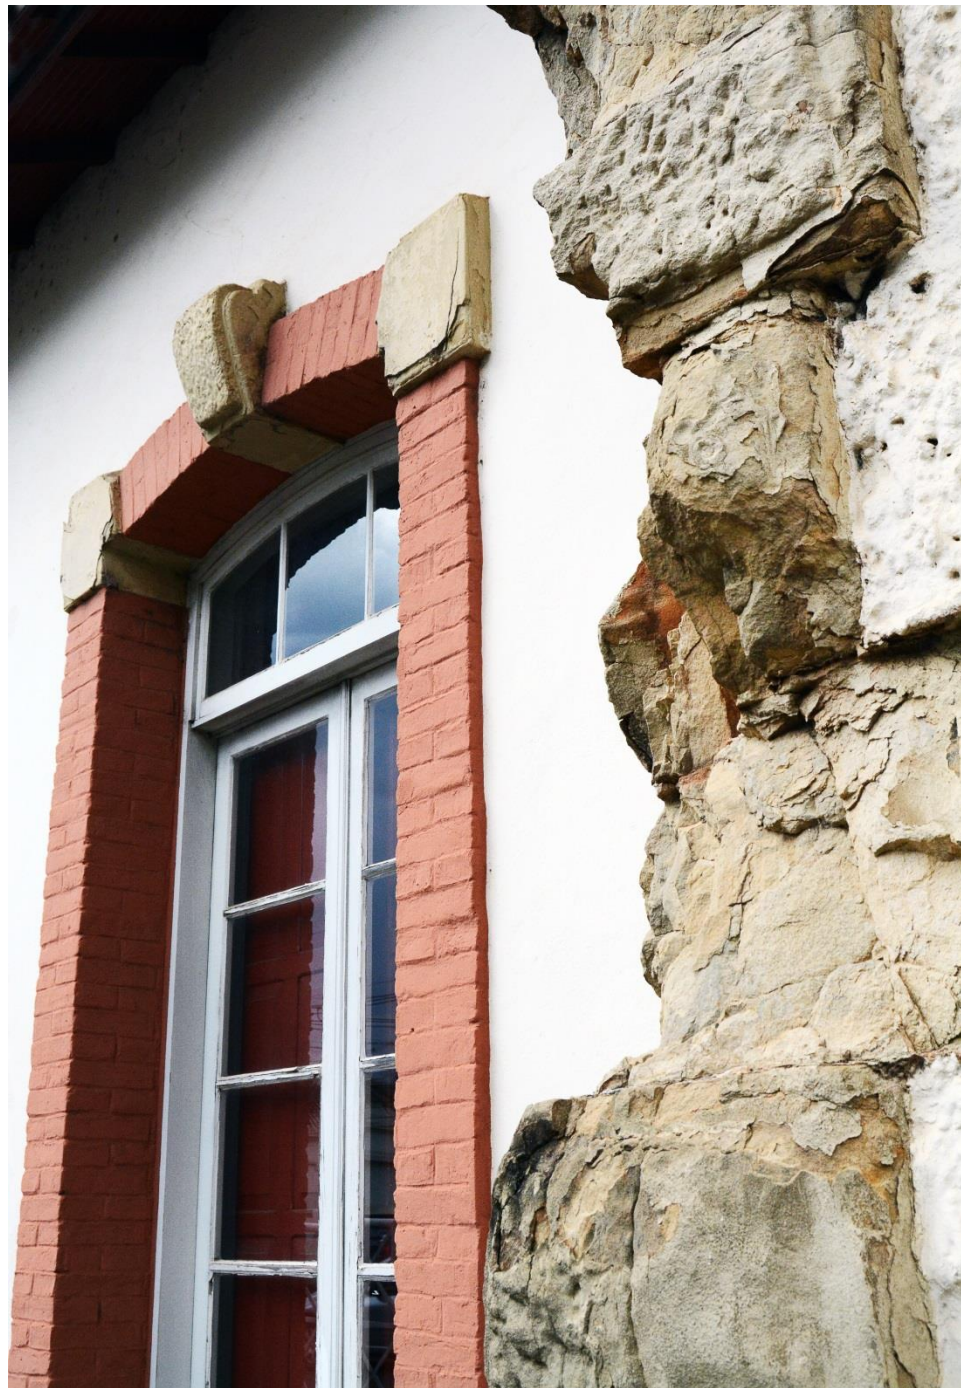
Problemas de preservação e manutenção.

Desconhecimento do valor cultural.

Intervenções inadequadas
